## **Zaśmiecenie karpackich dolin rzecznych na przykładzie Skawy i Lepietnicy**

### **Litter in Carpathian river valleys on the example of Skawa Valley and Lepietnica Valley**

***Łukasz Pyzowski<sup>1</sup>, Piotr Głuszek<sup>2</sup>***

Uniwersytet Jagielloński, Instytut Geografii i Gospodarki Przestrzennej

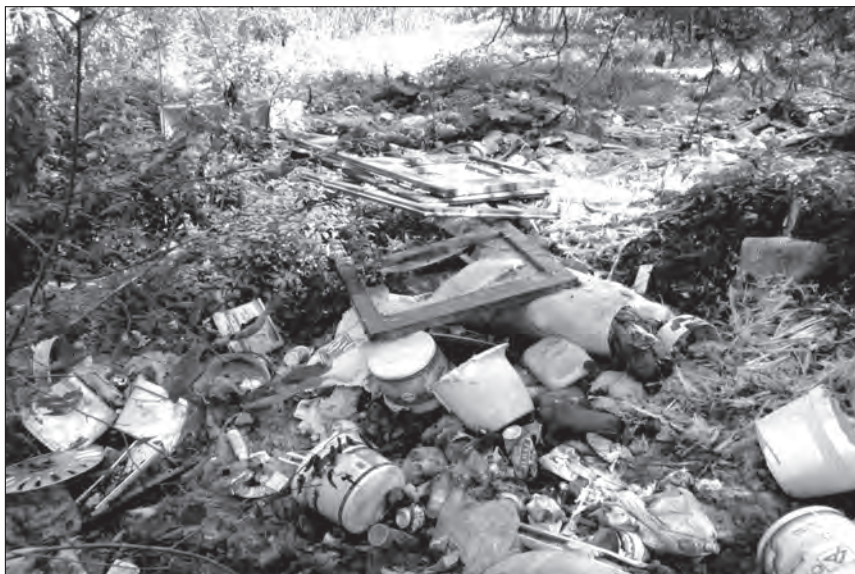
Fot. 1. Dzikie wysypisko śmieci na terasie zalewowej doliny Lepietnicy (fot. Ł. Pyzowski)  
 Photo 1. Illegal dumping site on a flood terrace in Lepietnica Valley (photo by Ł. Pyzowski)

Stwierdzono, że rozmieszczenie śmietnisk uzależnione jest przede wszystkim od rzeźby terenu, przebiegu dróg i ścieżek oraz od odległości od zabudowań. Zdecydowana większość tych wysypisk zlokalizowana jest w dnach dolin (ryc. 1, fot. 1) na terasach: zalewowej (dolina Lepietnicy – 46,5%, dolina Skawy – 65,2%) i nadzalewowej (dolina Lepietnicy – 44,2%, dolina Skawy – 15,2%). Z obserwacji terenowych wynika pewna prawidłowość składowania śmieci we wszelkiego rodzaju zagłębieniach terenowych w postaci: rowów przydrożnych, wyrobisk zwirowych, które są łatwo dostępne i zakrzaczone. Występują ponadto miejsca

Z racji lokalizacji większości wysypisk na terasach (fot. 1) istnieje realne zagrożenie zanieczyszczenia płytko zalegających wód gruntowych (ryc. 2). Woda opadowa okresowo przemywa śmietniska, nasycając glebę związkami chemicznymi, które mogą zanieczyścić wodę w aluwium (Czeppe, Malara 1986; Balon i in. 1994).
